-----  
AGENCE NATIONALE DE L'AVIATION CIVILE

## RAPPORT FINAL

Incident grave survenu le 05 juillet 2025  
Secteur Nord/Est de la FIR Alger

Quasi-collision en vol entre le Boeing 737 immatriculé 7T-VKF exploité  
par Air Algérie et le Boeing 777 immatriculé A7-BFI exploité par Qatar  
Airways

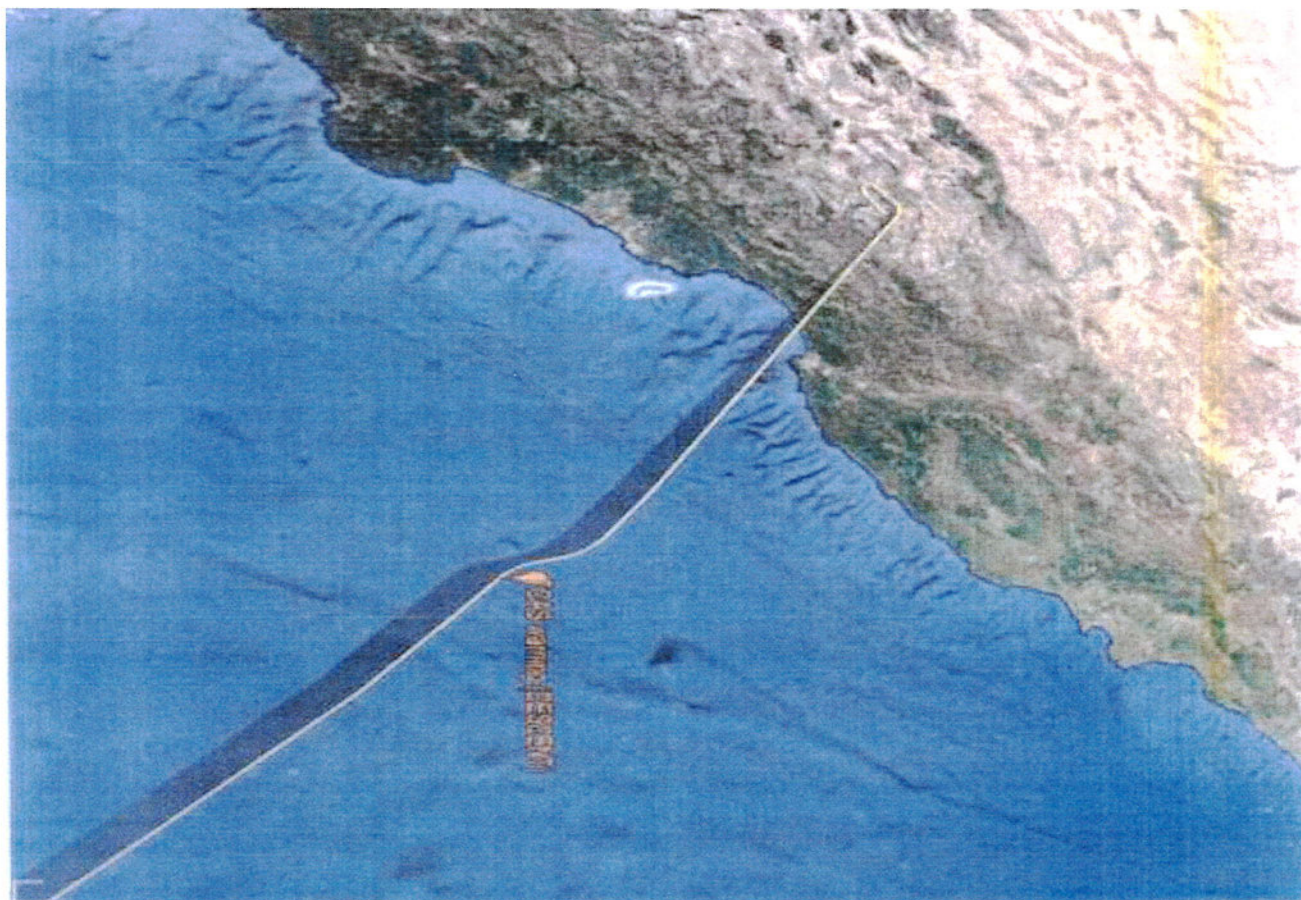
La zone d'occurrence de l'incident se situe sur le tronçon de route MORJA directe LUXUR en FIR Alger au niveau de vol FL 340.

**Figure 1** : Trajectoire du vol DAH1155 (B738, immatriculé 7TVKF), assurant la liaison Lyon-Saint Exupéry (LFLL) et Sétif (DAAS)

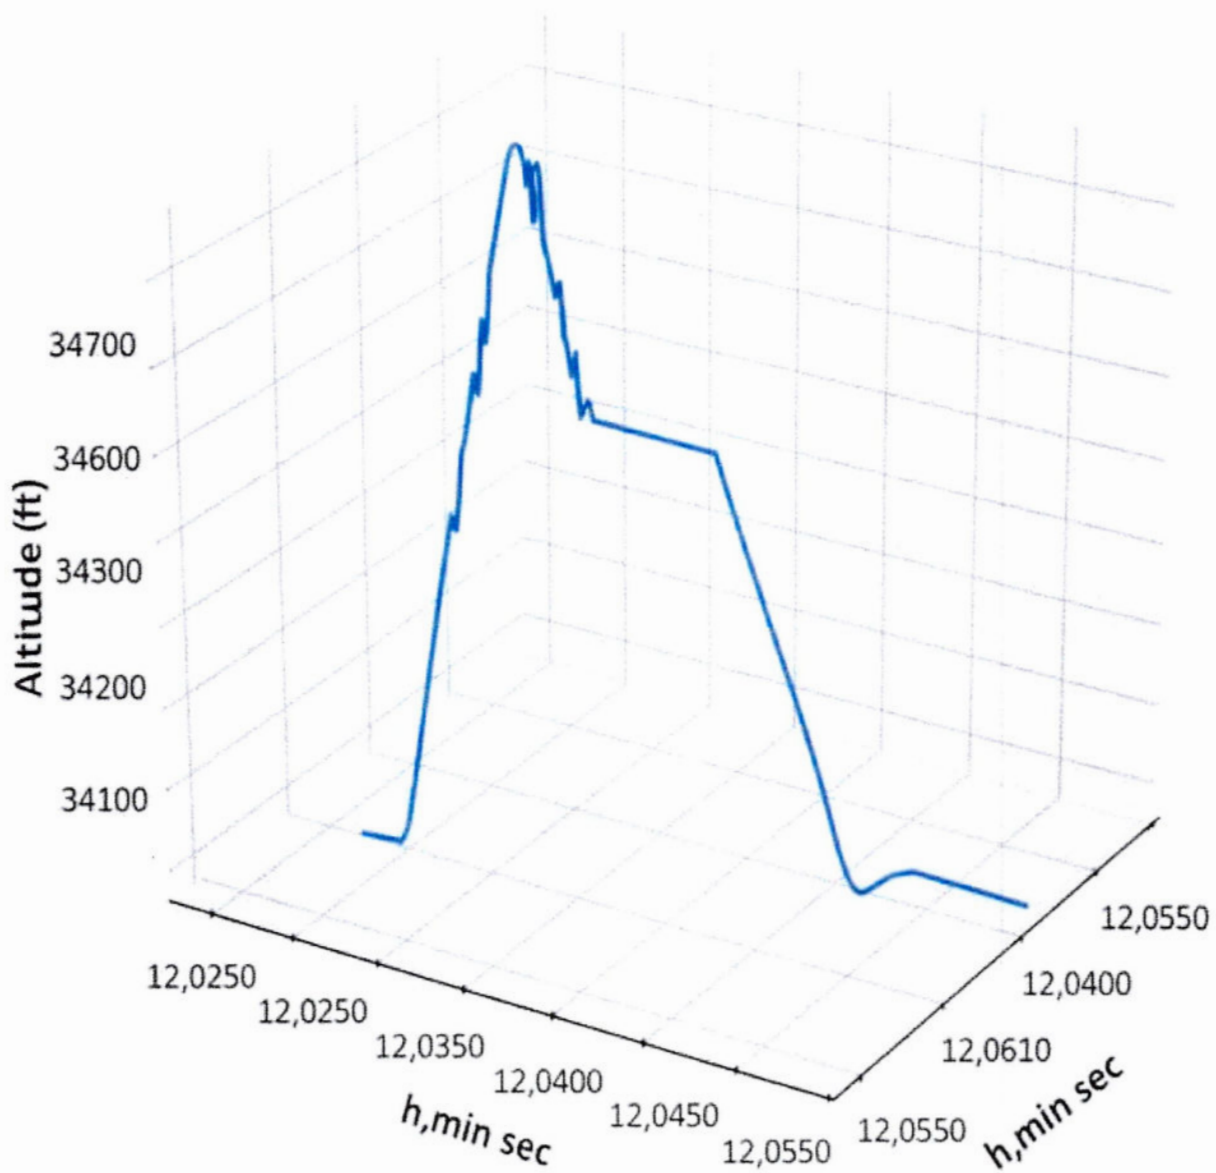
**Figure 01** : Trajectoire partielle du A7-BFI extrait des donnée FDR enregistrer

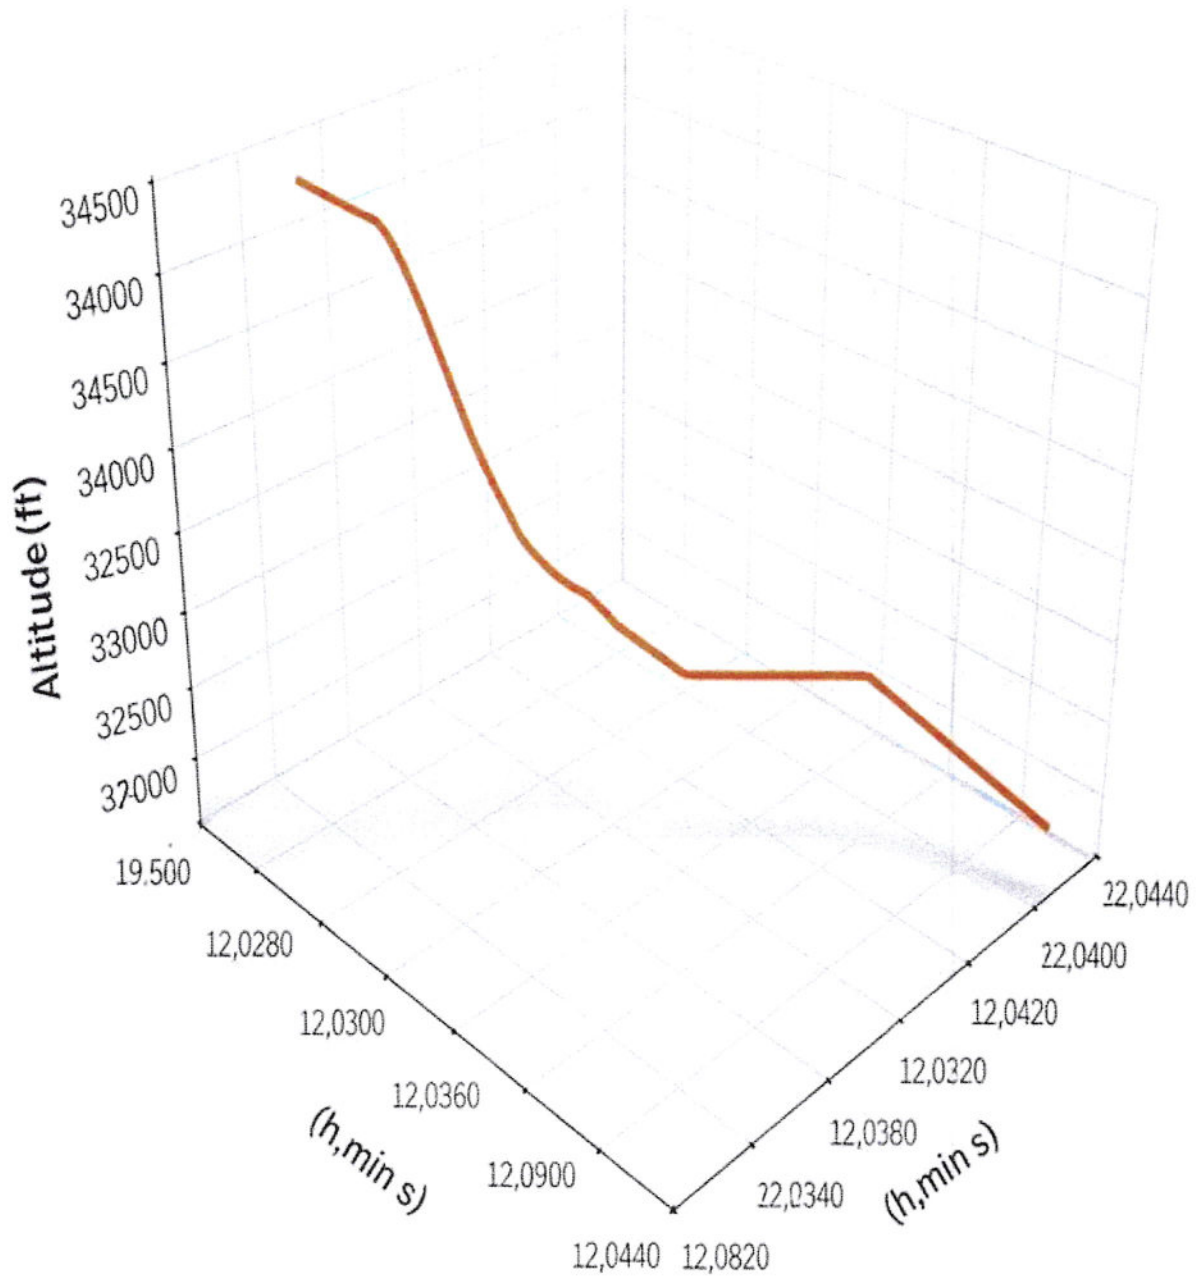
## Trajectoire partielle du 7T-VKF extrait des donnée FDR enregistrées

**Figure 02 :** Trajectoire partielle du 7T-VKF extrait des donnée FDR enregistrer

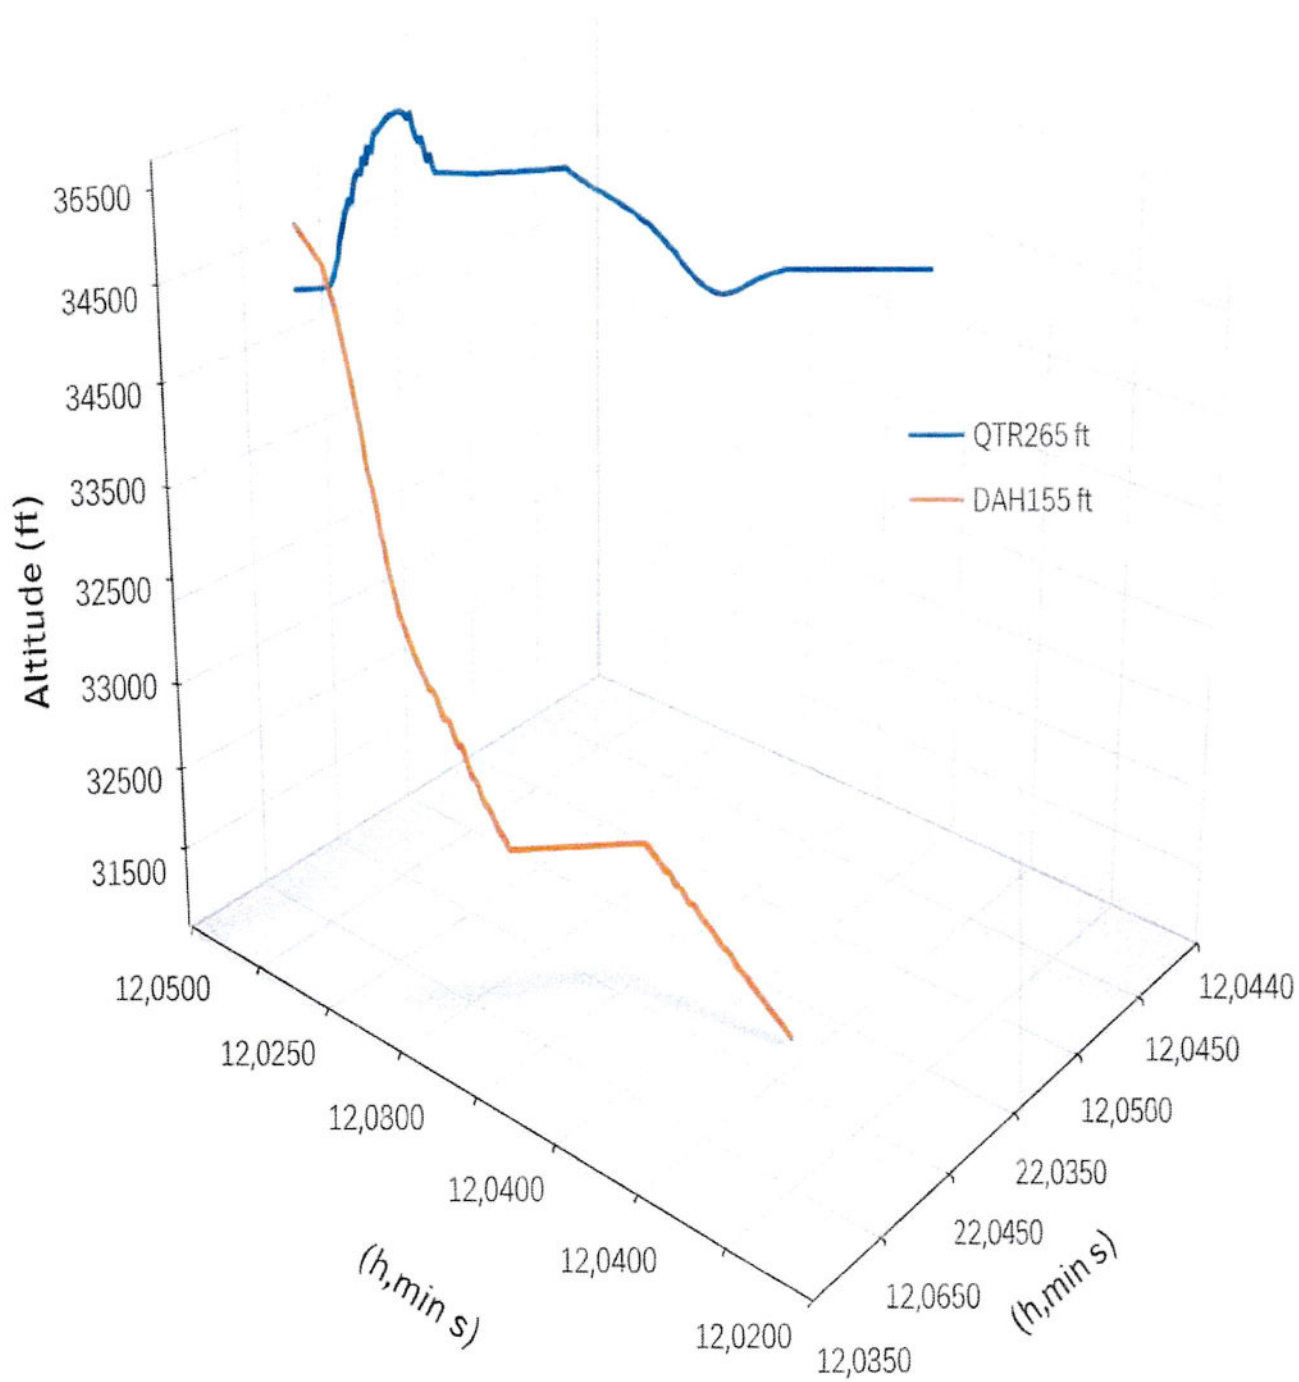
### Trajectoire partielle du 7T-VKF & A7-BFI extrait des donnée FDR enregistrées

À 12h02m49 UTC, une alerte STCA s'est déclenchée, signalant une rupture de la séparation entre le vol DAH1155 (B737-800), autorisé à quitter le FL350 à destination du FL110, et le vol QTR8265 (B777), stable au FL340. Les deux aéronefs évoluaient sur des routes convergentes, respectivement sur l'axe DOLIS direct STF et MORJA direct PAGRE. Ceux-ci se sont retrouvés au même niveau de vol (FL340), avec une séparation latérale réduite à environ 5 NM, puis la séparation latérale a été réduite à deux 2 NM nautiques avec un espacement vertical de 700 pieds inférieure aux minima réglementaires.

**Figure 03** : Trajectoire partielle du 7T-VKF & A7-BFI extrait des donnée FDR enregistrer

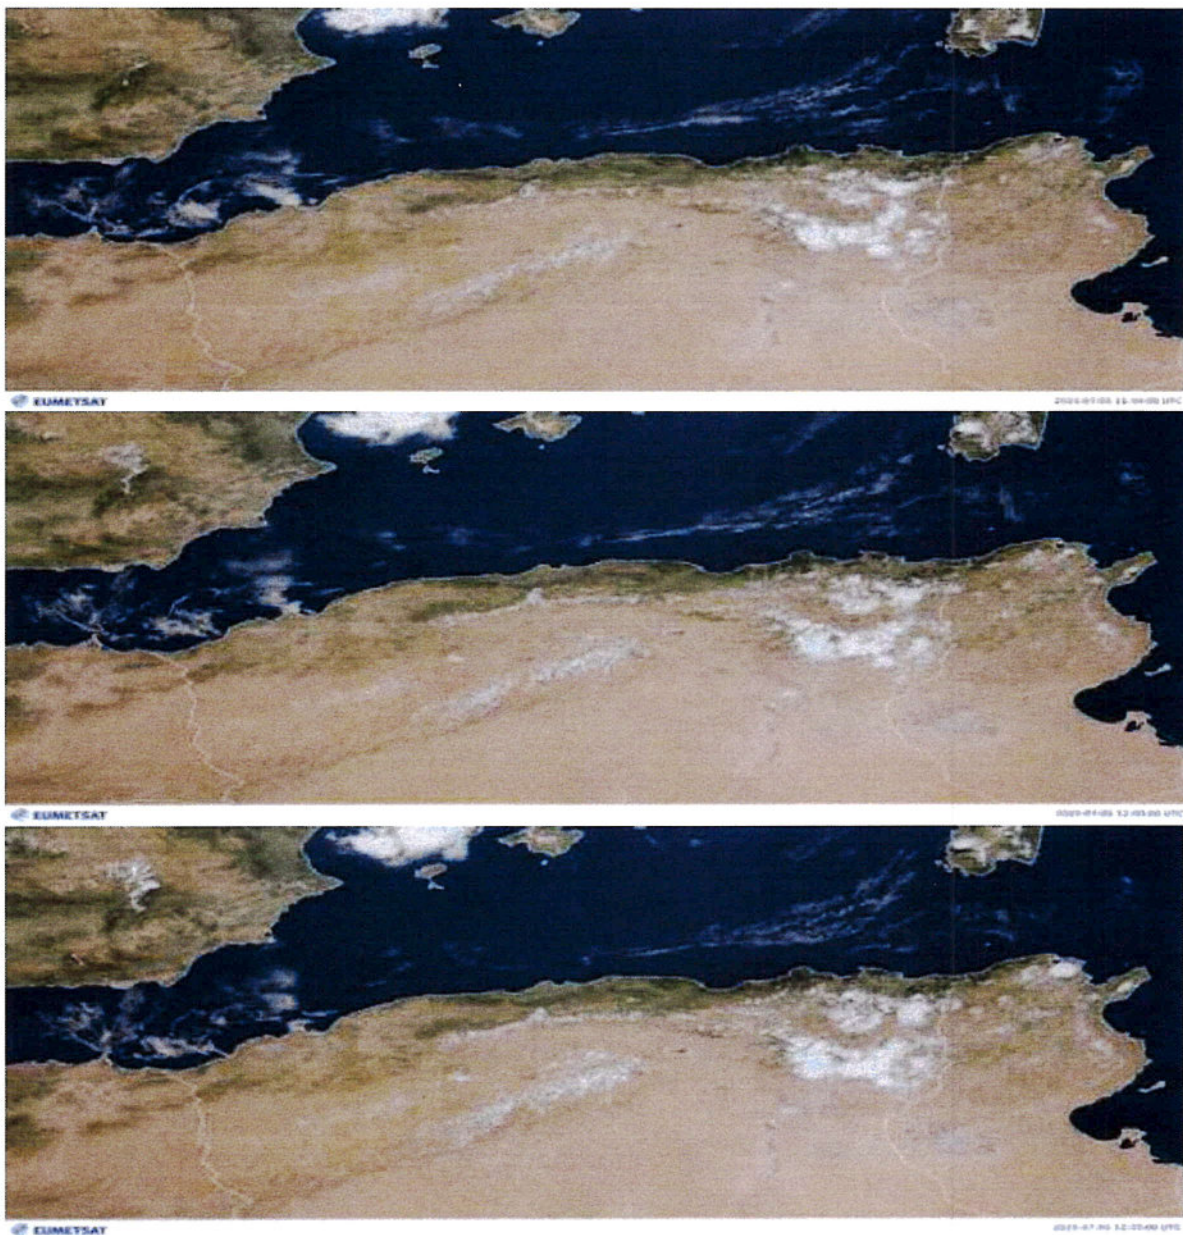
Les images satellitaires (MTG, True Color RGB) ci-dessous du 05 juillet 2025 entre 11h30 et 12h30 UTC, indiquent la présence d'amas nuageux moyen sur la partie Nord-Est de la FIR Alger.

A noter, sur les hauts plateaux Centre et Est ainsi que les Aurès, les images indiquent l'existence de nuages cumuliformes.

**Figure 1** : Images satellitaires du 05 juillet 2025 entre 11h30 UTC et 12H30 UTC.

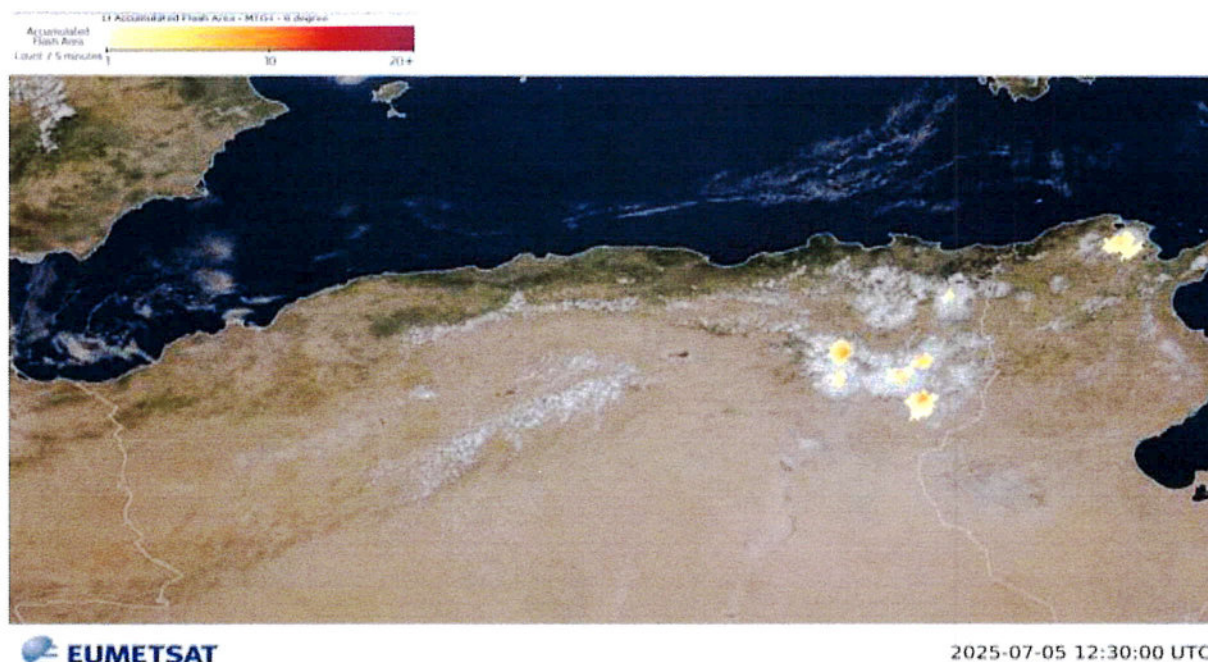
L'image satellitaire ci-dessous (Figure 2, produit True Color RGB, combiné avec le canal Lightning du MTG) du 05 juillet 2025 à 12h30 UTC confirme la présence d'un amas nuageux convectif bien structuré sur les hauts plateaux de l'Est, s'étendant jusqu'à la région des Aurès.

La superposition du produit Lightning révèle une activité électrique assez marquée, témoignant d'une activité orageuse associée à ce système nuageux. Cette signature est caractéristique d'une instabilité atmosphérique marquée, avec un développement vertical important des cumulonimbus et une dynamique convective à ce moment de la journée.

**Figure 2** : images satellitaires combiné entre le RGB et le Lightning du 05 juillet 2025 à 12H30 UTC.

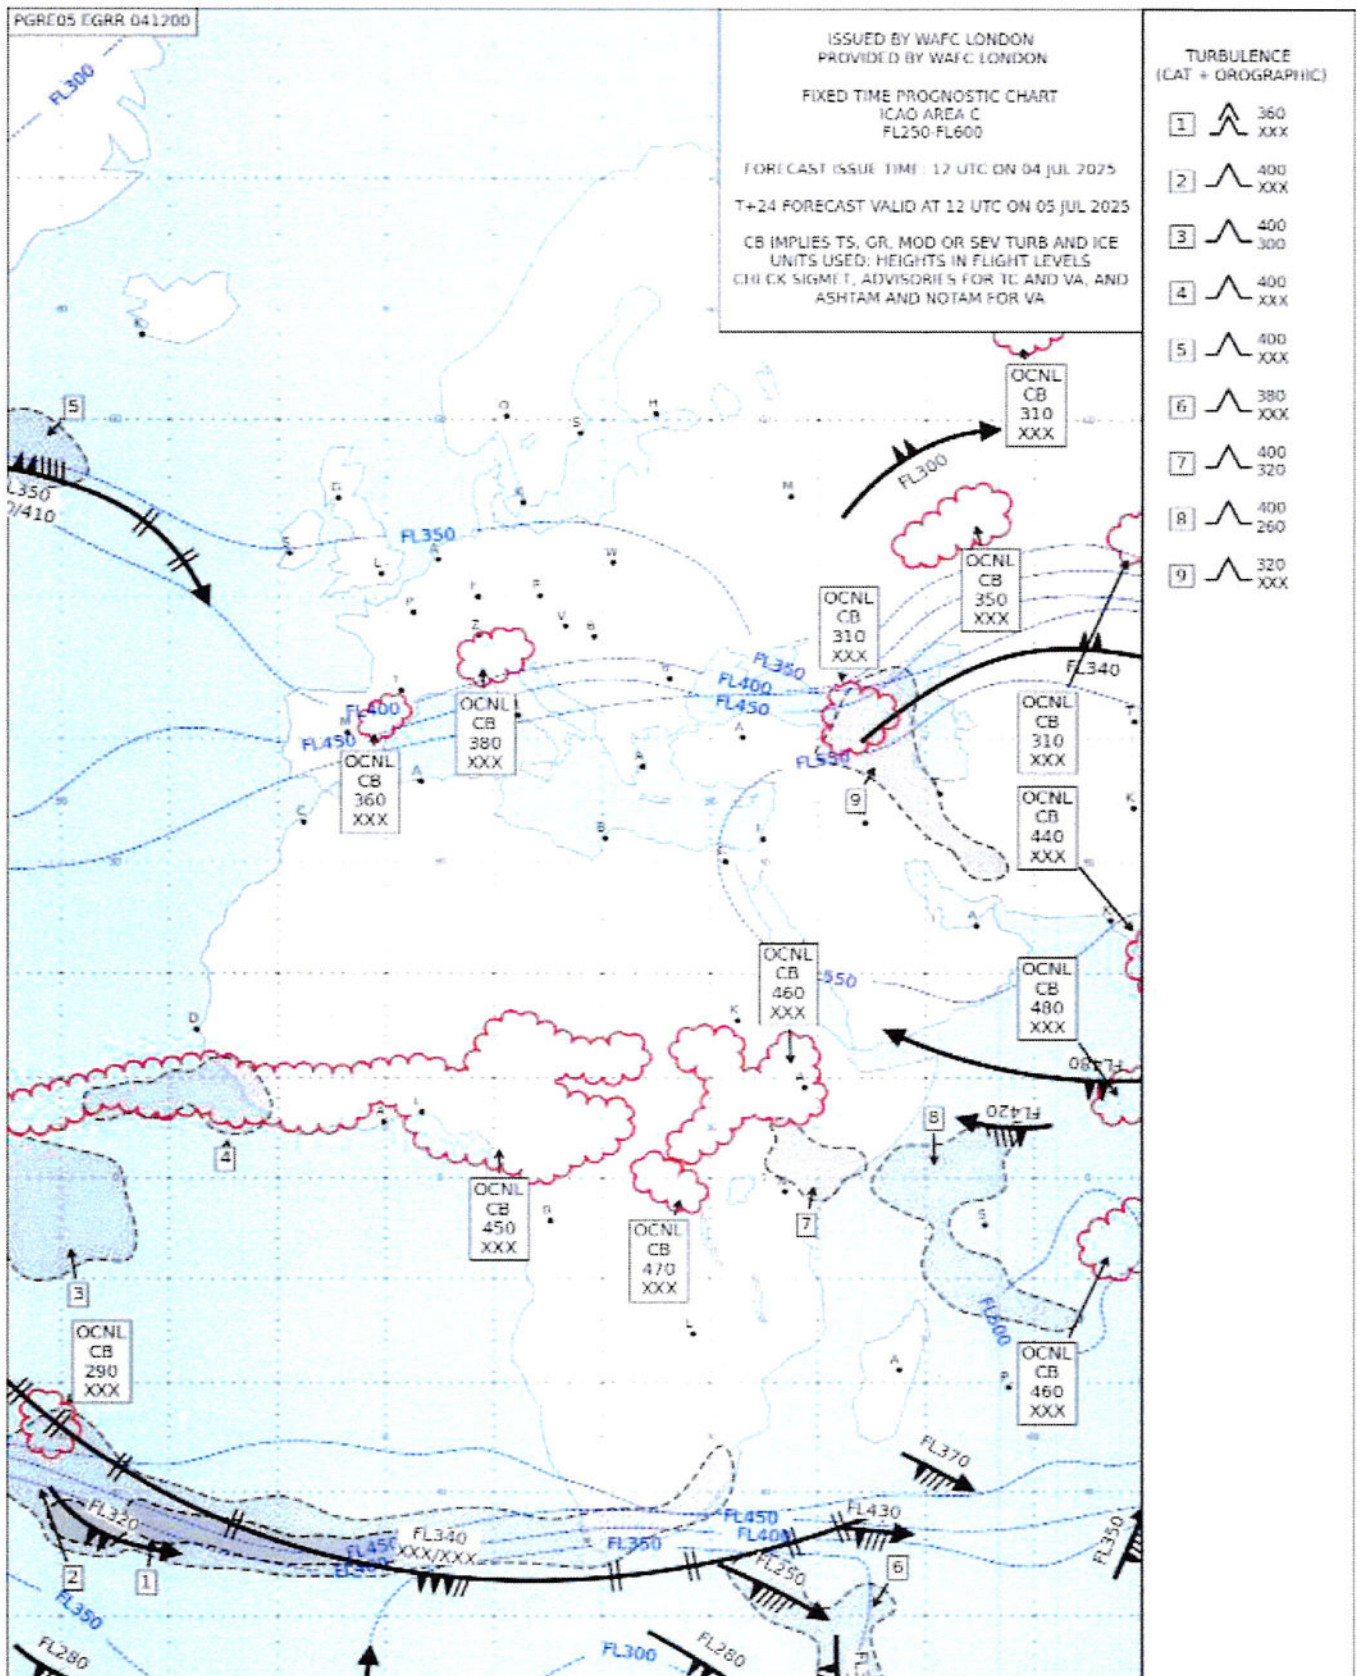
Carte TEMSI supérieure du 05 juillet 2025 à 12h00 UTC.

La carte TEMSI sup de validité 12h00 UTC du 05 juillet 2025, met en évidence des conditions météorologiques stables sur l'ensemble du Nord-Est de la FIR Alger, sans phénomènes météorologiques significatifs prévus, à noter que le niveau de la tropopause sur la zone est situé sur le niveau de vol FL450.
