## RAPPORT FINAL

INCIDENT GRAVE (AIRPROX) SURVENU LE 29 JUILLET 2025 A  
L'APPROCHE DE L'AEROPORT D'ALGER ENTRE LE BOEING  
B738 IMMATRICULÉ 7T-VCE EXPLOITÉ PAR LA COMPAGNIE  
TASSILI AIRLINES ET L'AIRBUS A320N IMMATRICULÉ TS-INM  
EXPLOITÉ PAR LA COMPAGNIE NOUVEL AIR

Numéro : A25-03

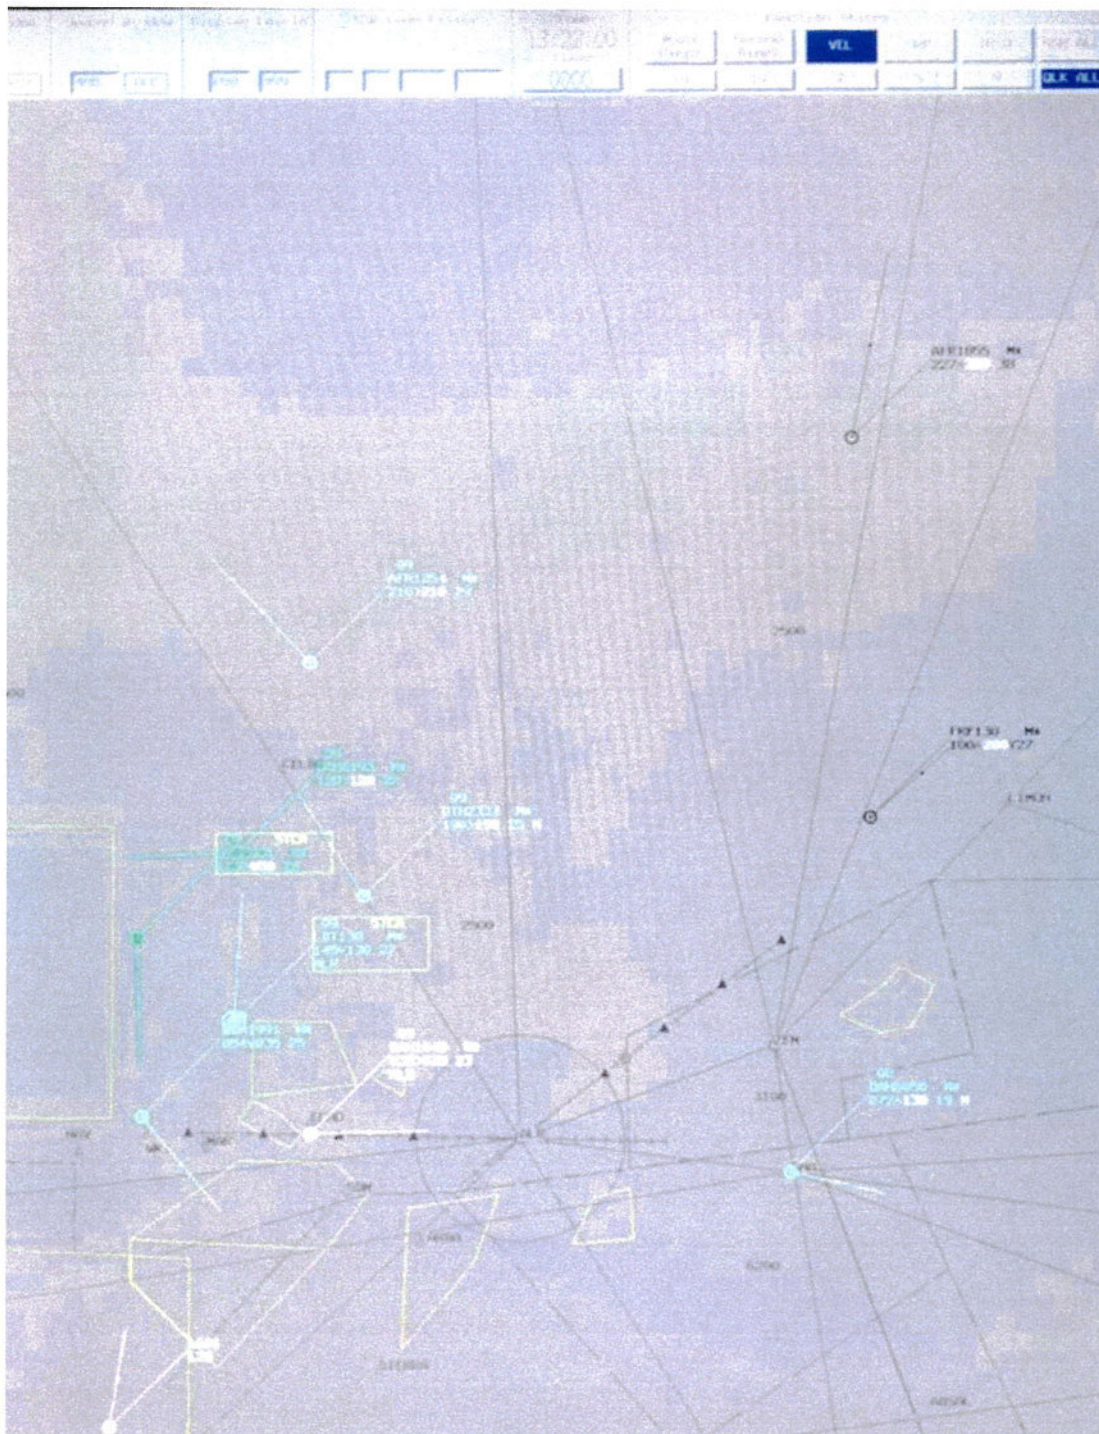
A 13h22'00" : une alerte STCA a été déclenchée sur l'écran radar de contrôleur d'approche radar en service ;

Figure 1. Ecran radar du contrôleur approche faisant ressortir le trafic aérien à 13h22.

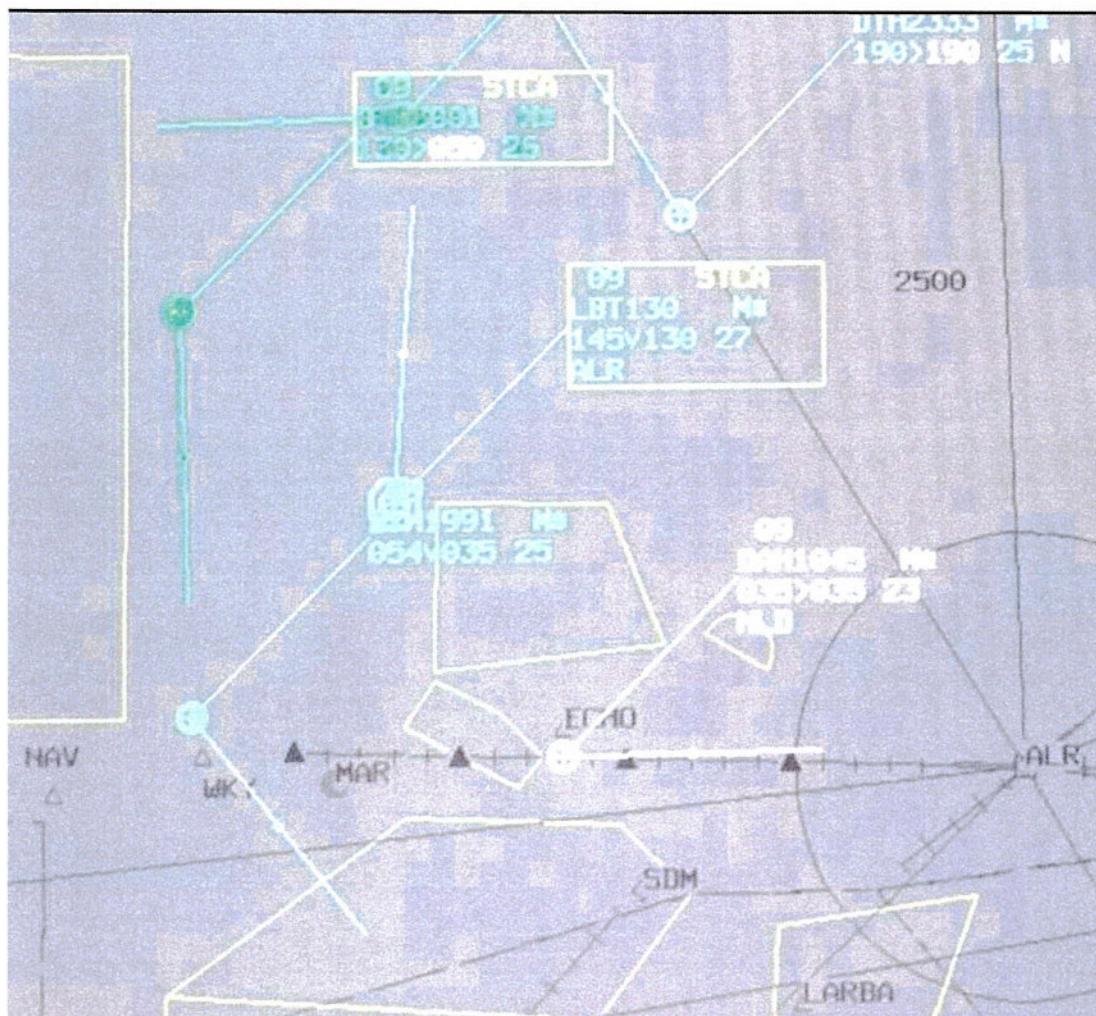
**Figure 2. Ecran radar du contrôleur approche faisant ressortir le déclenchement de l'alerte STCA**

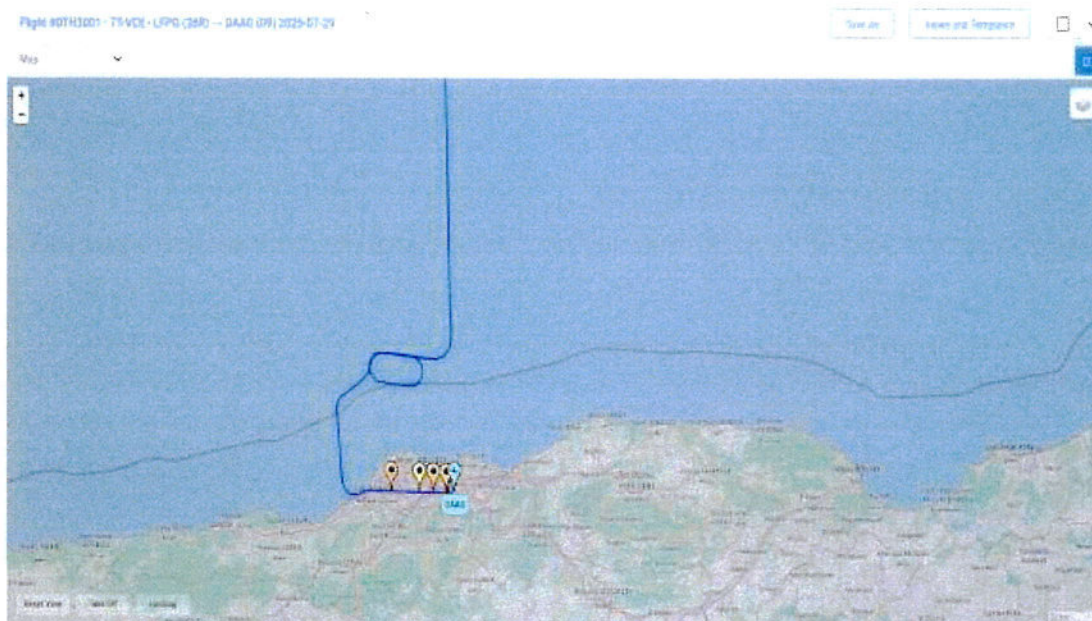
Les données FDM (Flight Data Monitoring) relatives aux informations de position de l'avion ont été exploitées par la compagnie Tassili Airlines pour reconstituer la trajectoire du vol DTH3001, présentée à la figure n°05.

Figure 6 La trajectoire du vol DTH3001 sur le trajet Paris- Alger

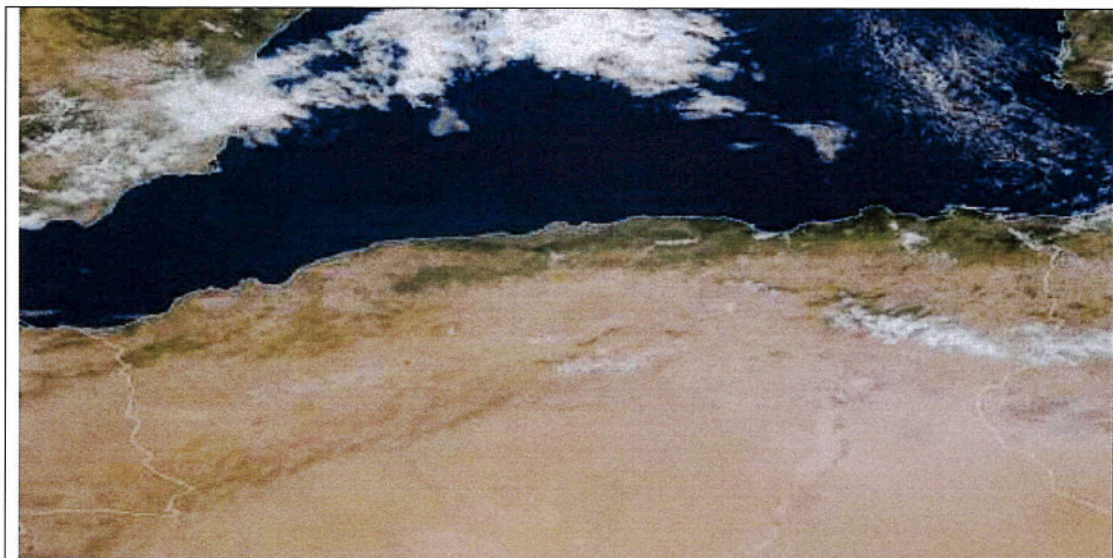
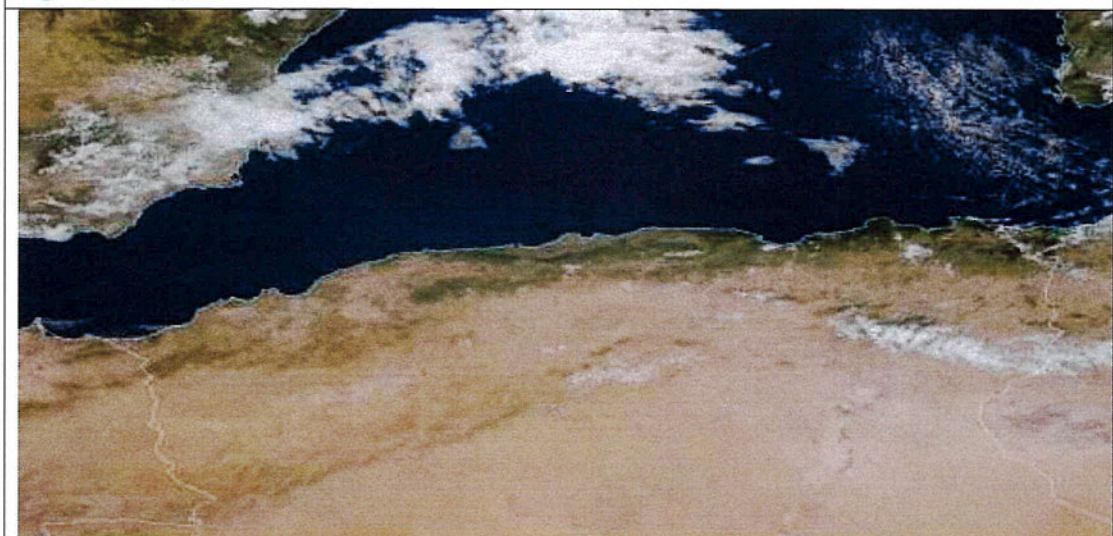
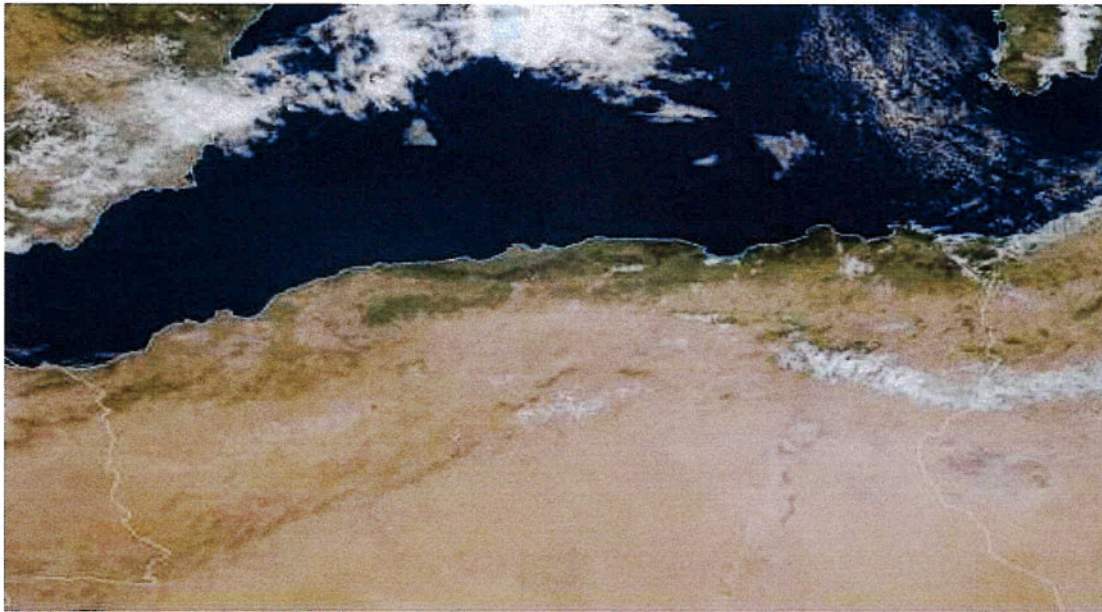
Les images satellitaires issues de **MTG (True Color RGB)** du 29 juillet 2025, entre 13h10 et 13h30 UTC, mettent en évidence la présence d'un amas nuageux d'altitude moyenne à basse à proximité des îles Baléares, sur la limite nord de la FIR Alger. Au sein de cette masse nuageuse, la présence de cumulus congestus et/ou de cumulonimbus noyés ne peut être exclue.

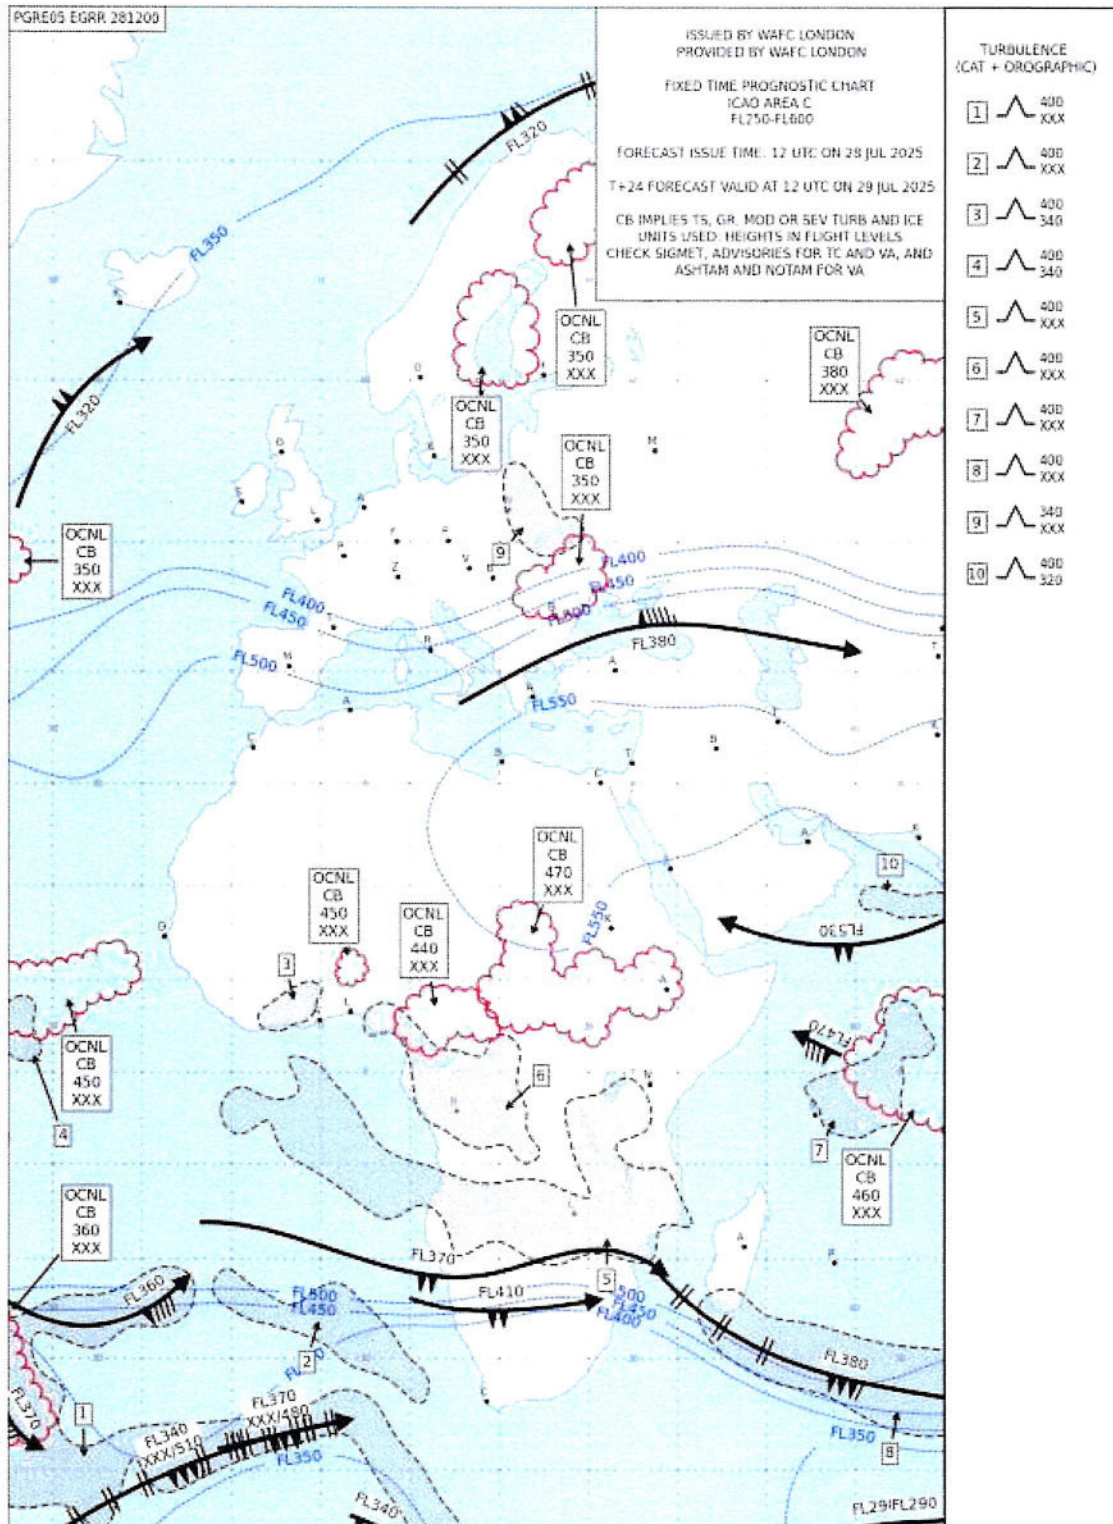
La carte TEMSI supérieure de validité 12h00 UTC du 29/07/2025, met en évidence des conditions météorologiques stables sur l'ensemble du Nord de la FIR Alger, sans phénomènes météorologiques significatifs prévus, à noter que le niveau de la tropopause sur la zone de l'incident est situé sur le niveau de vol FL500.

**Carte TEMSI supérieure du 29/07/2025 à 12h00 UTC.**

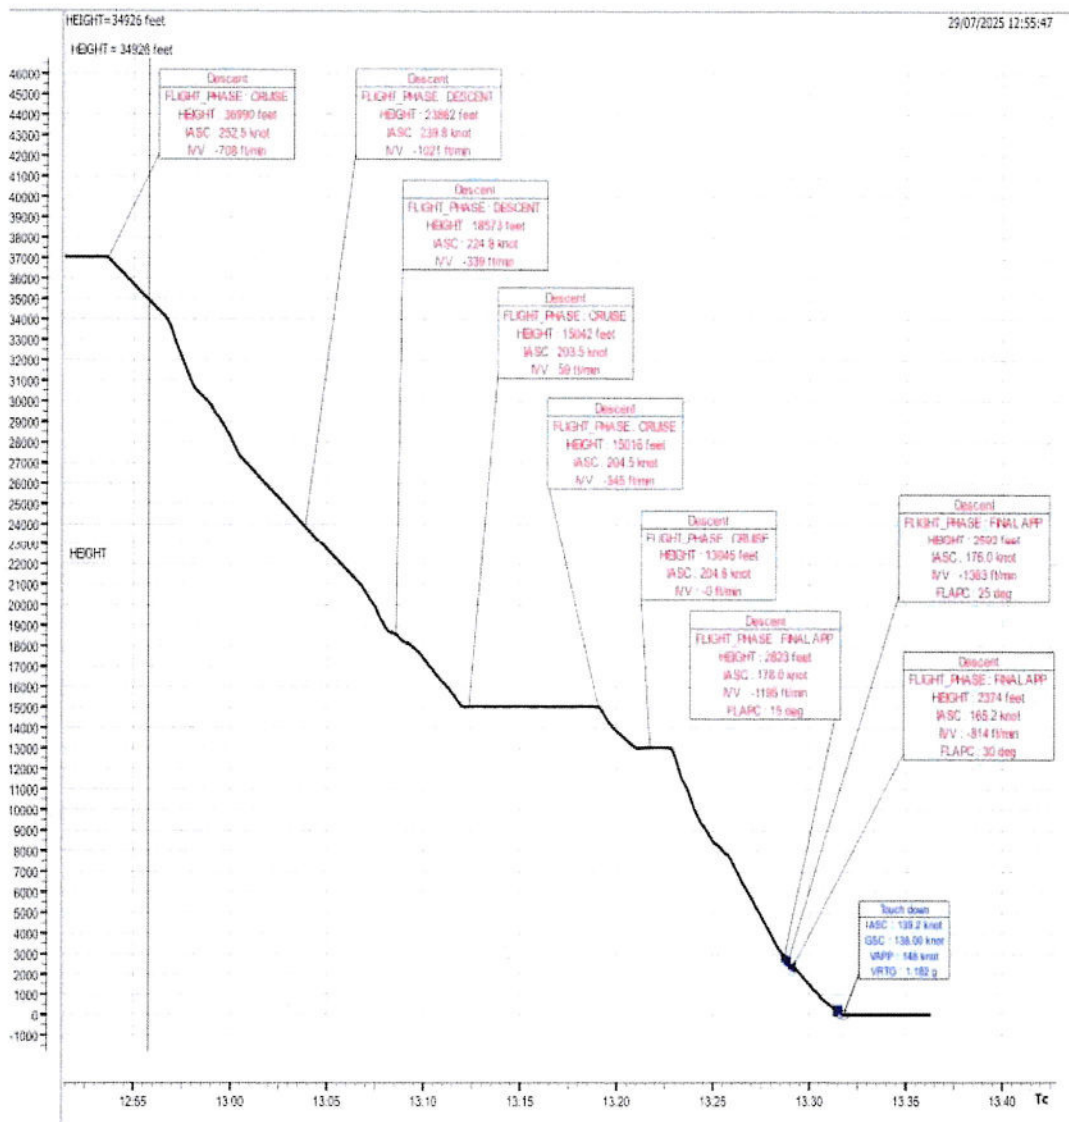
Figure 1 TRAJECTOIRE VERTICALE DE L'AERONEF B738 AVANT ET AU MOMENT DE L'INCIDENT GRAVE
